自転車通行環境整備工事(神田警察通り)(第25号)経緯

H28年度 神田警察通り 外観診断 判定結果図

神田警察通りI期工事 イチョウ樹勢調査結果一覧

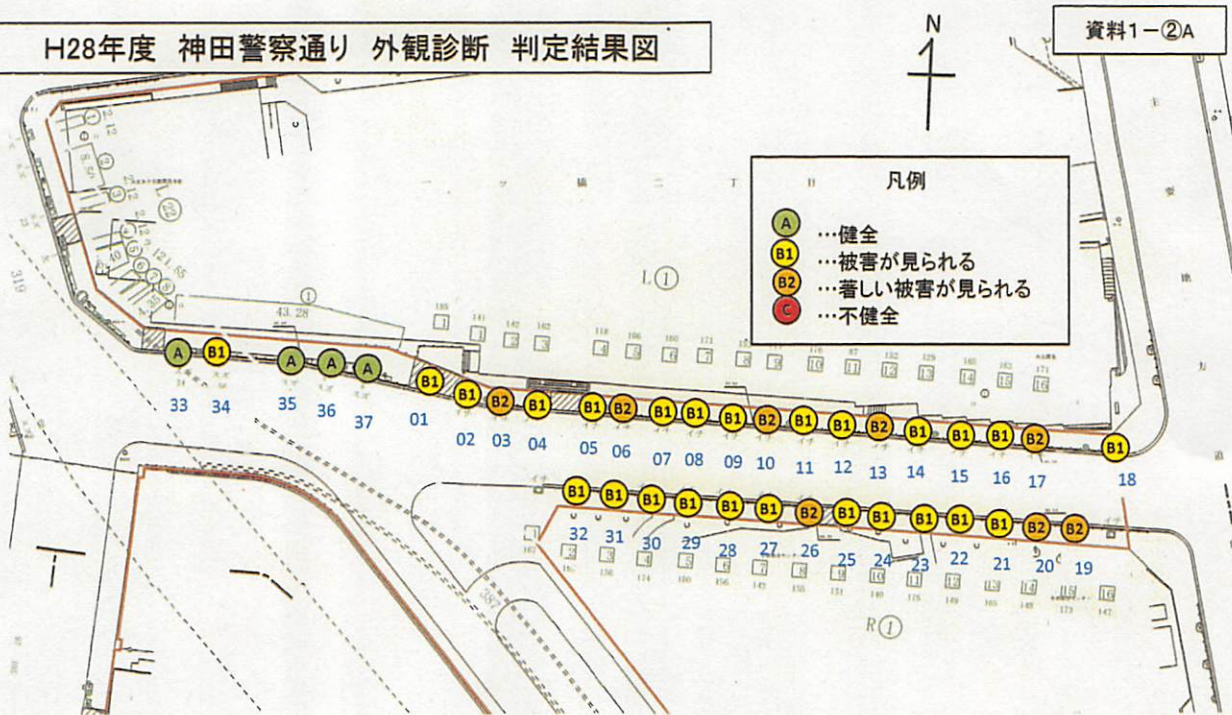
イチョウ32本中		本数
A	健全	0本
B1	被害が見られる	24本
B2	著しい被害が見られる	8本
C	不健全	0本
