| (2) 街路樹診断調査結果について | [資料] |

H28年度 神田警察通り 外観診断 判定結果図

28年度 千代田区 外観診断・移植適性診断 結果表

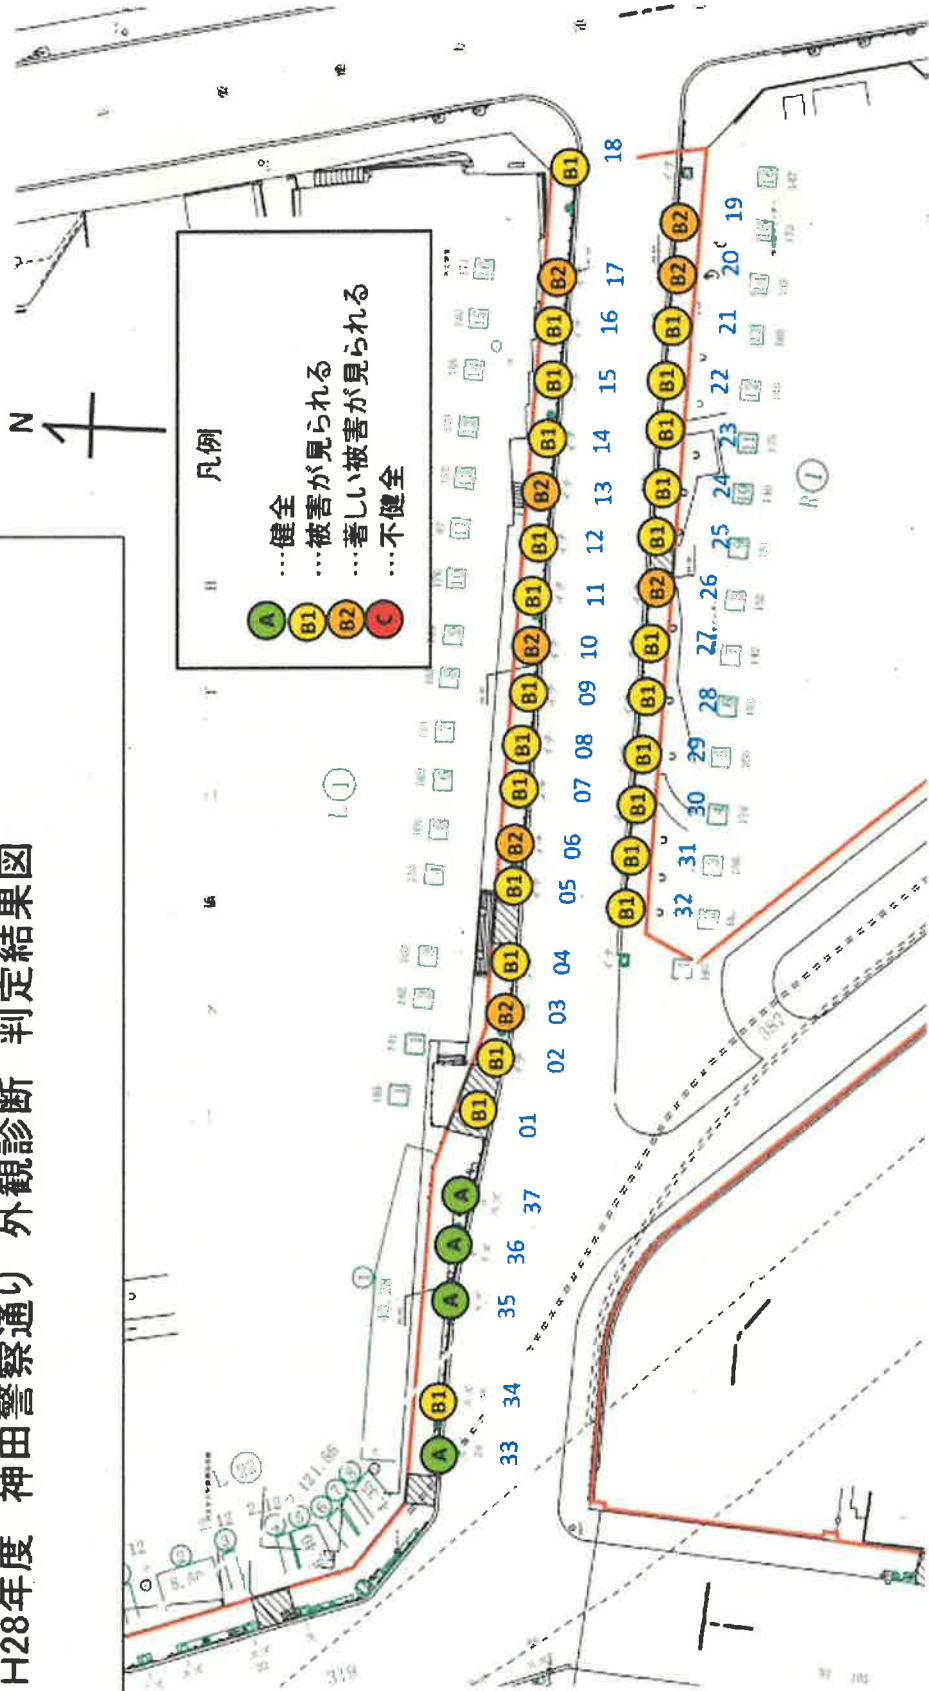
32本中

24本がB1(被害が見られず)

8本がB2(著しい被害が見られず)

A健全は0本

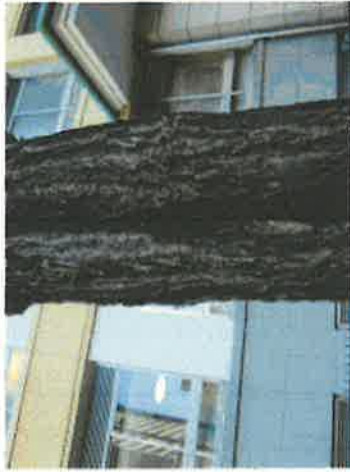
樹木番号	樹種名	外観診断				移植適性	移植・残存診断				移植時期	移植可否		
		幹元	幹	大枝	外観診断判定 (樹種別基準) (樹種別基準)		腐朽	空洞	根腐	根切				
K001	イチヨウ	△	△	△	B1 大		○	○	○	外観診断ではB1判定だが、根上がりが大きく、パリアフリー化の際に支持根を切断する可能性が高いため、残置は不適。				
K002	イチヨウ	○	△	○	B1 大					幹に古傷を伴ったため、現時点で問題はないため、残置可能。				
K003	イチヨウ	×	×	△	B2 大	○10%	○		○	開口空洞部を含めると40%近い空洞となる。また、支持根切断の可能性が高く、不健全に近い状態である。そのため残置は不適。				
K004	イチヨウ	△	△	△	B1 大	○18%	○		○	空洞は18%程度で、樹木する可能性は少ない値ではあるが、内部腐朽は明確である。支持根切断の可能性が高いため残置は不適。				
K005	イチヨウ	△	△	△	B1 大	○26%	○		○	空洞は26%程度で、胴巻の痕跡より心材腐朽が明確であり、腐朽が進行中である。また、支持根切断の可能性が高いため残置は不適。				
K006	イチヨウ	△	×	△	B2 大	○12%	○		○	空洞は12%程度で、樹木する可能性は低い値ではあるが、内部腐朽も初期段階で発生していると思われる。また、支持根切断の可能性が高いため残置は不適。				
K007	イチヨウ	○	△	△	B1 中	○10%			○	空洞は10%程度ではあるが、心材腐朽のため、今後定期的に観察を行っていく必要がある。支持根切断の可能性は低い。残置可能。				
K008	イチヨウ	△	△	△	B1 中	○13%			○	空洞は13%程度ではあるが、心材腐朽のため、今後定期的に観察を行っていく必要がある。5年程度で根上がりが発生する恐れがある。				
K009	イチヨウ	△	△	△	B1 中				○	空気の閉塞が見られるが、内部腐朽はなく支持根切断の可能性も低い。残置可能。				
K010	イチヨウ	△	×	△	B2 大	○28%			○	空洞は28%程度であるが、心材腐朽は発達中であり、キノコ(チャアタケモドキ)が発生している。キノコによる腐朽進行は早く、植替えが望ましい(残置は不適)

K003 総幹空腔率18% (開口部含め40%)

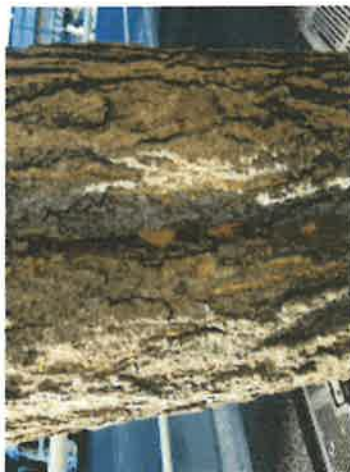
K010 総幹空腔率25% (キノコ発生)

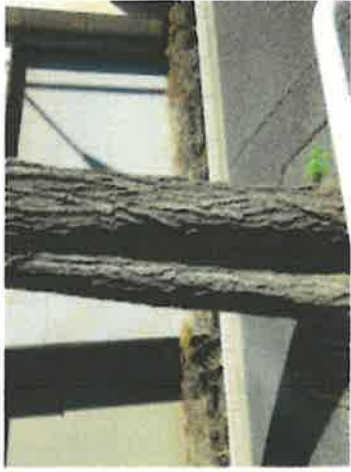
K017 総幹空腔率14% (開口空腔あり)

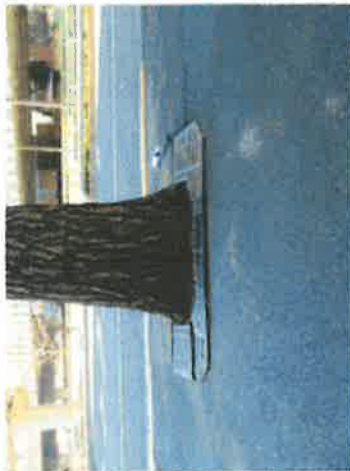
K001 根元周り根上がり (90-9-54押し出し)

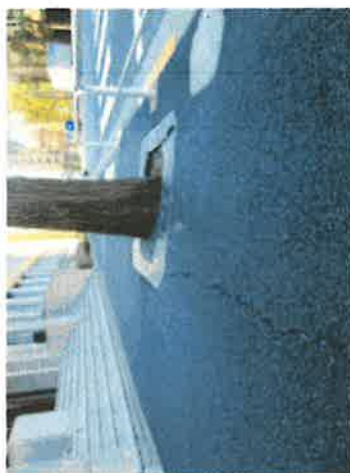
K004 舗装根上がり (クラック)

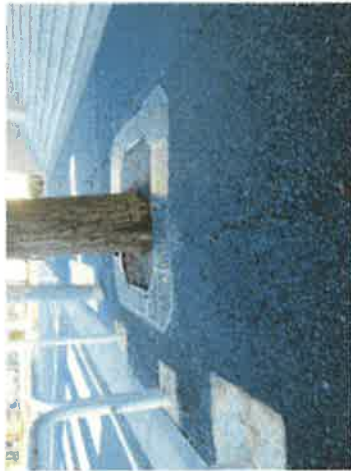
K005 舗装根上がり (クラック)

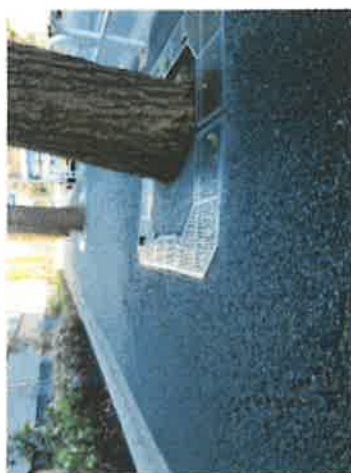
K006 舗装根上がり (クラック)

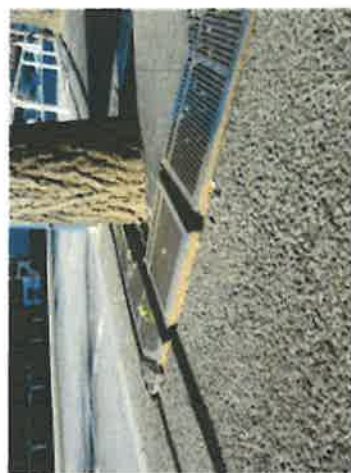
K011	イチヨウ	△	△	△	B1 大		○	○	○	外観診断はB1だが、根上がりが大きく、パリアフリー化の際に支持根を切断する可能性が高い。残置は不適。				
K012	イチヨウ	○	○	△	B1 大				○	外観診断はB1だが、根上がりが大きく、パリアフリー化の際に支持根を切断する可能性が高い。残置は不適。				
K013	イチヨウ	×	×	△	B2 中				○	樹皮欠損が大きい。診断はB2だが、支持根切断の可能性は低い。残置可能。				
K014	イチヨウ	○	△	△	B1 大	○18%			○	空洞は18%程度で、樹木する可能性は少ない値であり、支持根切断の可能性も低いことから、残置可能。				
K015	イチヨウ	△	△	△	B1 特大				○	根上がりが非常に大きく、パリアフリー化の際に支持根を切断する可能性が高い。残置は不適。				
K016	イチヨウ	○	△	△	B1 大				○	外観診断はB1だが、根上がりが大きく、パリアフリー化の際に支持根を切断する可能性が高い。残置は不適。				
K017	イチヨウ	×	×	×	B2 大	○14%	○	○	○	空洞は14%程度で、樹木する可能性は少ない値ではあるが、大きな開口空洞があり支持根を切断する可能性が高いことから、残置は不適。				
K018	イチヨウ	△	△	△	B1 大				○	外観診断はB1だが、根上がりが大きく、パリアフリー化の際に支持根を切断する可能性が高い。残置は不適。				
K019	イチヨウ	×	△	△	B2 大	○4%			○	根上がりが大きく、パリアフリー化の際に支持根を切断する可能性が高い。また、幹腐病が大きい。残置は不適。				
K020	イチヨウ	○	×	△	B2 大				○	樹皮欠損が大きい。診断はB2だが、支持根切断の可能性は低い。残置可能。				
K021	イチヨウ	○	△	△	B1 小	○4%			○	現状で根上がりは無く、空洞は4%程度のため、残置可能。				
K022	イチヨウ	△	○	△	B1 小				○	現状で根上がりは無く、空洞も確認されなかったことから、残置可能。

K012 根元周り根上がり (90-4-54押し出し)

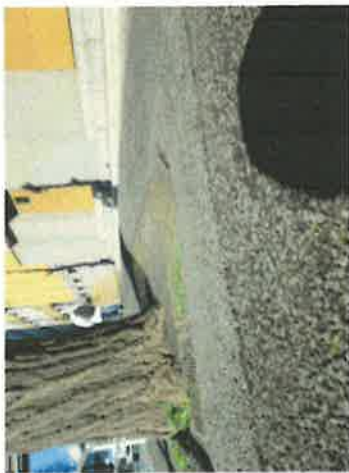
K015 歩道部根上がり (特入)

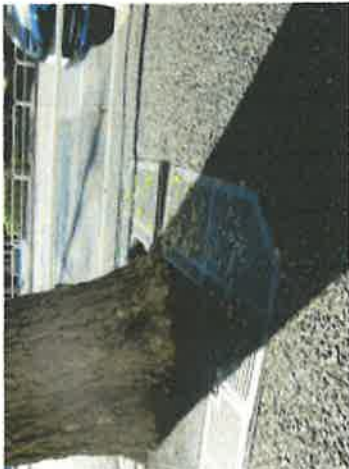
K016 20-40-34接触 (根上がり)

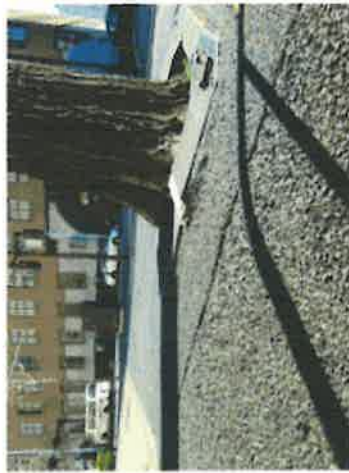
K018 球元根上がり

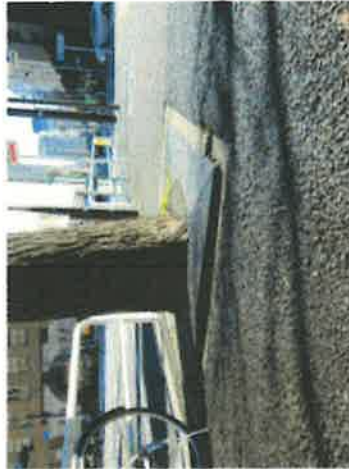
K019 根元根上がり

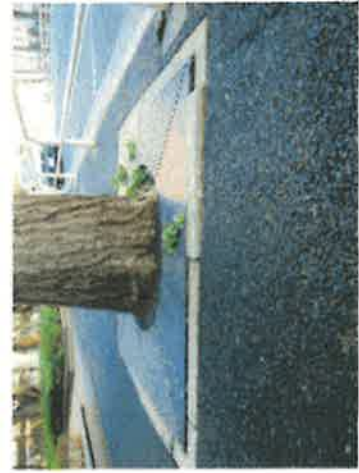
K029 根元根上がり
