千代田区ヒートアイランド対策計画の見直しについて

1. 概要

平成18年度に「千代田区ヒートアイランド対策計画」を策定してから16年が経過し、地球温暖化を起因とする気候変動が激甚化する中で、都心のヒートアイランド現象に係るこれまでの対策の効果検証及び現状調査等を行い、その結果を踏まえて計画の見直しを行う。

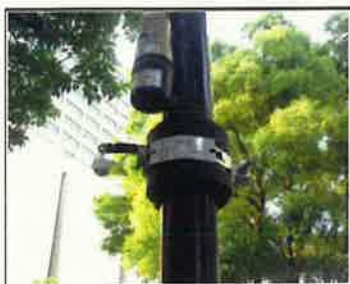
設置状況(街路灯)

- 気温観測: 38地点 (内訳: 百葉箱5地点、街路灯など24地点、暑さ指数観測9地点)
- 暑さ指数(WBGT)観測: 9地点 (内訳: 簡易型7地点、置き型2地点)

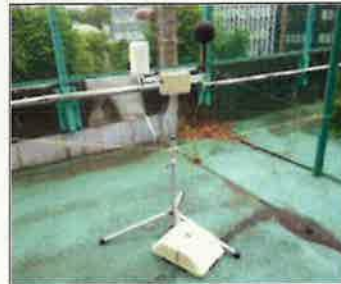
設置状況(置き型)

暑さ指数観測機器 (置き型: 幅約1m × 高さ約1.5m)

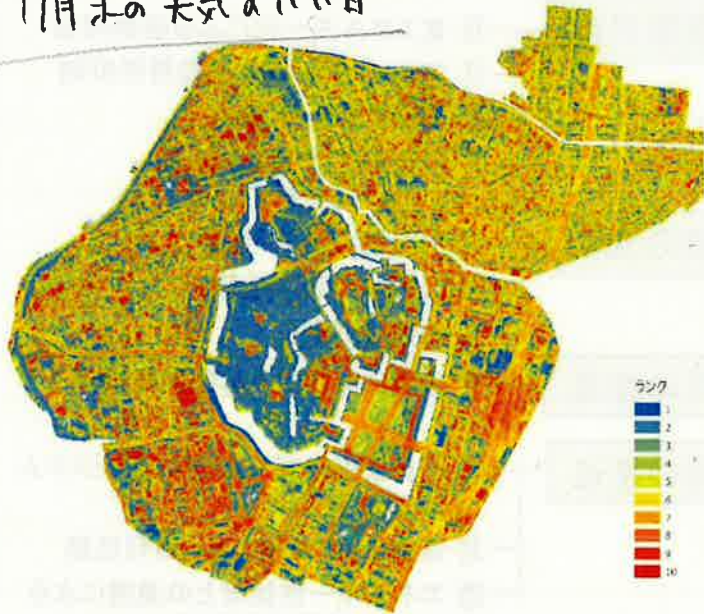
# 航空機観測による熱分布調査(平成15年度 → 令和4年度)

検証方法: 地表面温度分布画像を10段階の温度ランクに区分した上で検証を実施

三上先生 2013 平成15年度

2022 令和4年度  
2022年11月20日

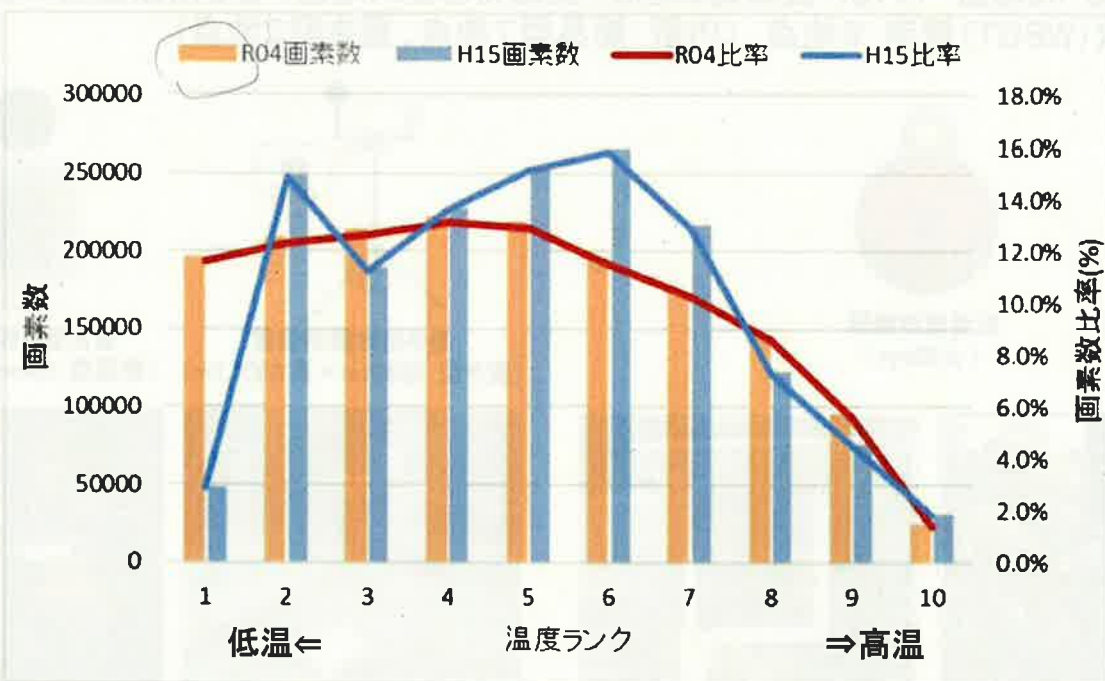
# 熱分布調査比較(平成15年度 → 令和4年度)

## 温度ランクのグラフ

1度下がった

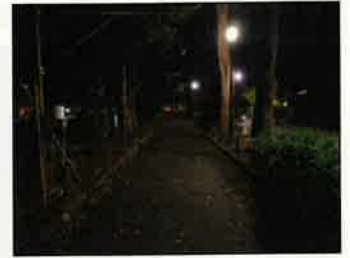
遮熱性舗装、緑地など

手持ちのサーモカメラを使用して、ヒートアイランド対策を実施した箇所と未実施箇所の昼夜間の撮影を行い、表面温度を観測した。

○撮影箇所: 10箇所

○ヒート対策内容: 遮熱性舗装、街路樹、緑地、ドライ型ミスト、水面など

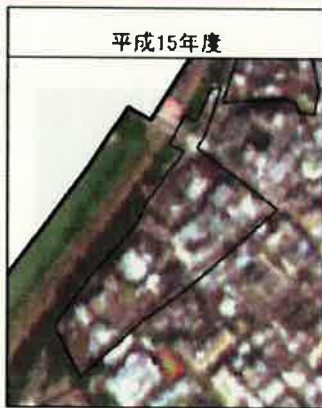
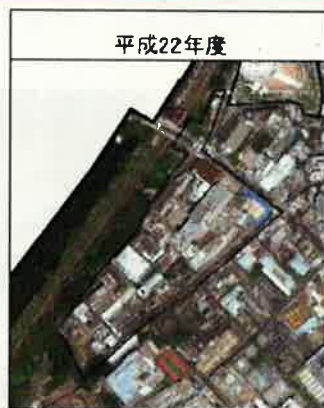
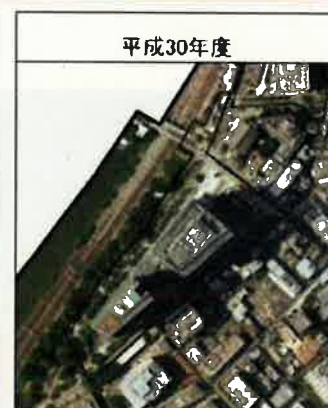
# ■ 再開発エリアに関する検証(飯田橋駅西口地区)

最高：77.8℃ 平均：47.2℃  
最低：30.5℃ 標準偏差：7.62

最高：45.2℃ 平均：38.8℃  
最低：26.7℃ 標準偏差：5.34

最高：50.6℃ 平均：33.4℃  
最低：24.2℃ 標準偏差：5.28

Handwritten note: 高い場所 50℃

Handwritten notes: 47°C, 39°C, 33°C

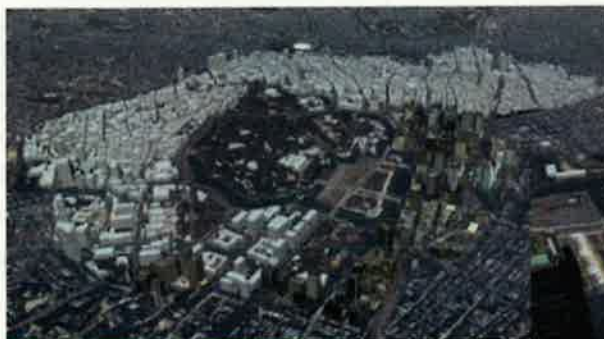
イメージ図

国土交通省が実施している3D都市モデル(PLATEAU)を活用して、千代田区のヒートアイランド現象の検証を行った。

検証場所: 大丸有エリア(大手町、丸の内、有楽町)

検証条件: 8/1、13時、風向 南、風速 2.9m/s、気温 31.3°C、建物排熱 有

検証対策: 緑化対策(樹木)、舗装対策[遮熱性舗装(車道)、保水性舗装(歩道)]

ドライ型ミスト[中央の南北の道路のみ(丸の内仲通り)]

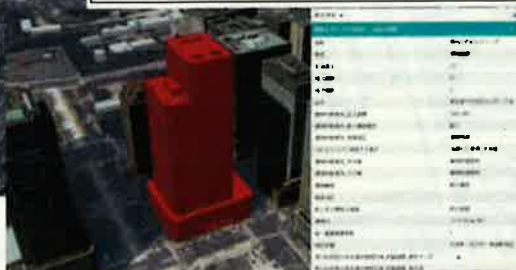
3D都市モデル整備範囲

LOD2: 大丸有エリア

LOD1: 千代田区全域

属性(土地利用現況・建物現況)
