東郷元帥記念公園 工事ニュース 2021.08

1 東郷元帥記念公園の今後の工事予定について

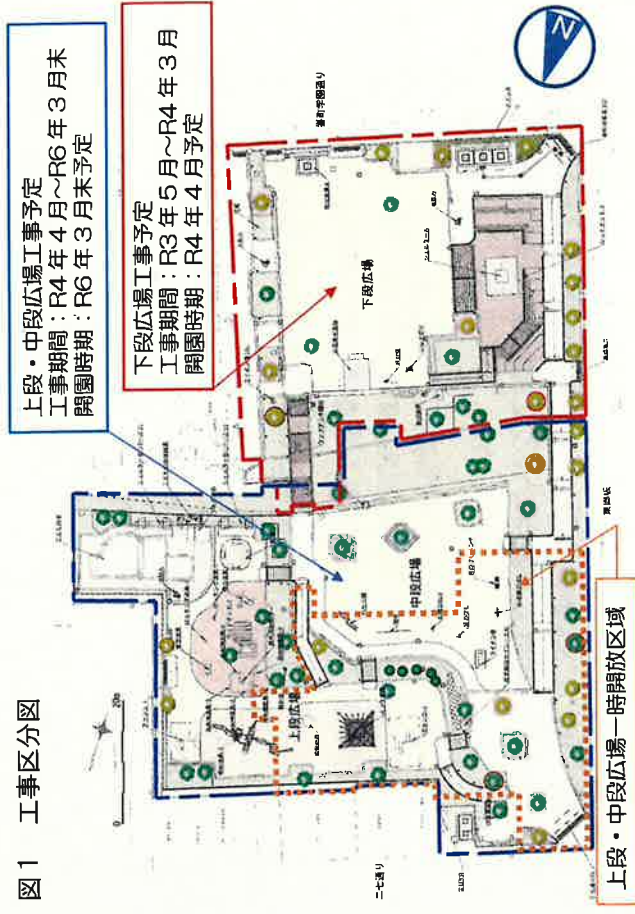
図1 工事区分図

- 東郷元帥記念公園の下段広場工事は、土壌対策検討のため一時休止していましたが令和2年度から再開し、令和3年5月より土壌対策と公園改修工事を並行して行い、令和4年3月末に完了し、開放を予定しています。
- 上段・中段広場工事は、令和4(2022)年4月から基準値超過土壌の除去・埋戻等の土壌対策を行い、次に、追加の土壌対策として現況樹木周りの封じ込め対策と公園改修工事を並行して進め、工事完了は令和6年3月末を予定しています。
