| (2) 街路樹診断調査結果について | [資料] |

H28年度 神田警察通り 外観診断 判定結果図

28年度 千代田区 外観診断・移植適性診断 結果表

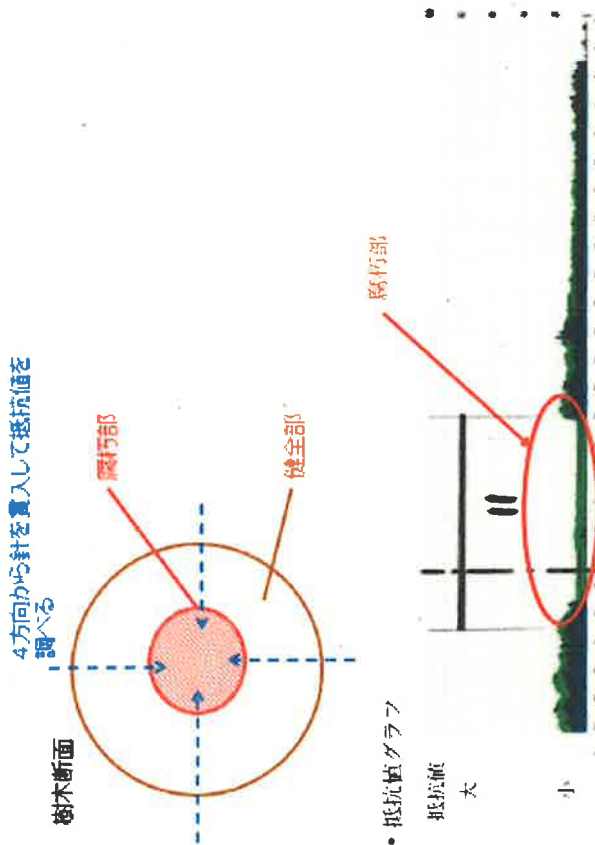
・腐朽空洞調査イメージ図

※下図は、腐朽空洞の調査方法及び考え方を示す。

腐朽空洞率	判定	備考・該当箇所樹No
10%未満	A (健全・健全に近い)	既述なし K019, K021, K026
10%～30%未満	B1 (被害がある)	樹木の危険は少ないが、腐朽は明確にあり、要経過観察 K003, K004, K005, K006, K007, K008 K010, K014, K017
30%～50%未満	B2 (著しい被害がある)	生育環境、形状により倒木の可能性がある。 ※K003 (開口部を含めると40%)
50%以上	C (不健全)	樹木の可能性が高い

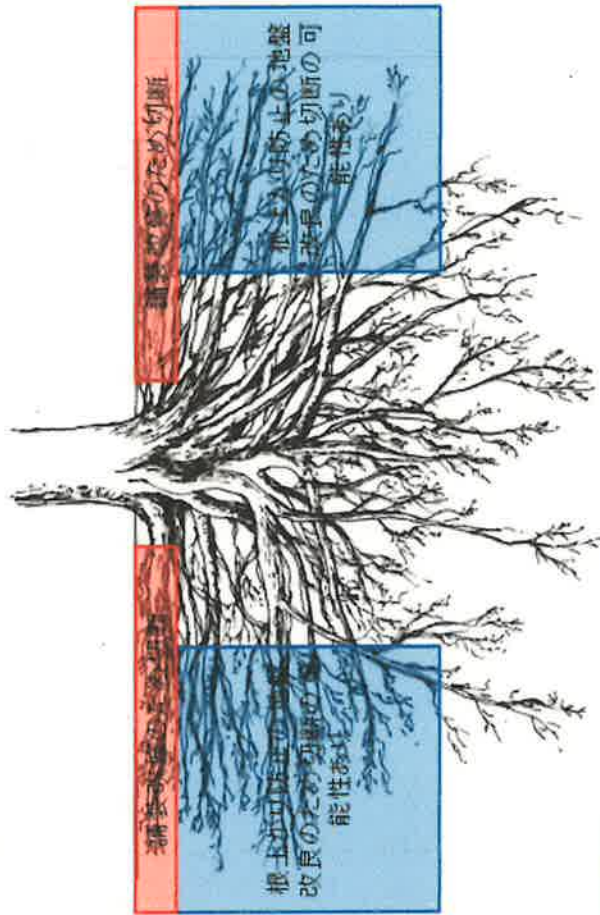
・イチヨウ根形イメージ図

※上図は、一般的なイチヨウの根形を示す。

観察通りについては、幹形による制約を受けるため、根が硬い地盤を避けて伸びている事が想定され、片側の根が無いなどいびつな形状となっている事が想定される。

歩道のバリアフリー化を行うため、表図より19cm程度の範囲にある根を撤去する必要がある。現在舗装の表面にクラックを発生させている太い根は、樹木の支持根の可能性が高いため、撤去により樹木の安定性を欠く恐れがある。よって、整備後に現場残置は安全性の面から不適と判断した。
